EL MOLÍ NOU

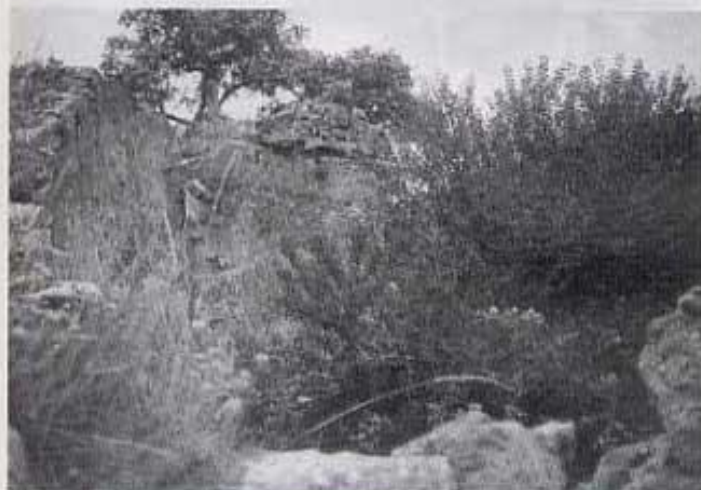
Racó on era el cup

El sostre, el cup i el càrcol romanen colgats de runes i res d'ells no podem esbrinar. Em sobta el que no aparega cap pedra del cup, que, segons informacions orals rebudes dels avantpassats, era vertical i de poca alçària. L'aigua

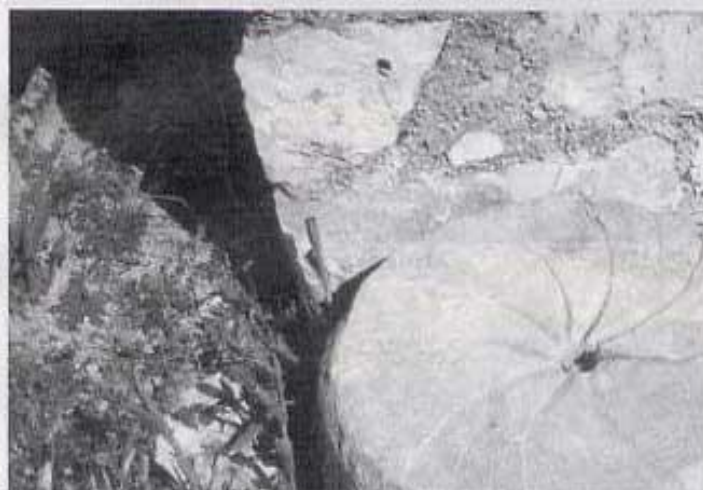
Minimola volandera feta d'un quart d'una mola gran

Com que eren temps difícils i el blat estava intervingut, els veïns del mas de Monfort van agafar mitja mola i la van partir pel mig. D'un quart van fer una petita mola sotana, no gaire arrodonida. De l'altra quarta part van fer-ne una de volandera, perfectament arrodonida i

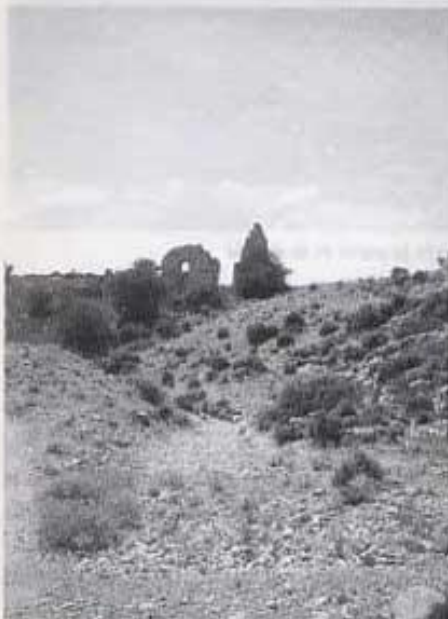
La silueta del molí des del pou de rambla

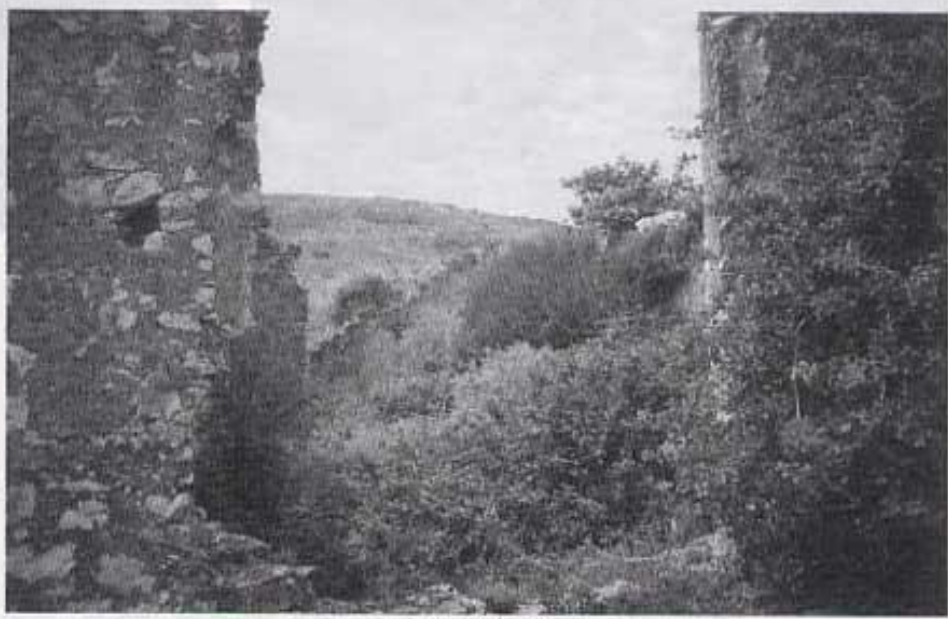
Ruïnes del molí

Vist des de lluny, les parets esbrotades, sense cap tipus d'enllaç i en equilibri inestable, li donen un aspecte inconfusible i alhora fràgil. En apropar-nos, podem veure amb més detall les portes d'entrada, el que deuria d'ésser per dins, i els arcs de toves de les finestres de l'habitatge del moliner. Cal dir que a hores d'ara jo el veig com fa cinquanta anys quan el vaig veure per primera vegada (mon pare era del mas de Monfort i jo hi pujava sovint).
