Per Benjamín Barberà

Els Molins fariners hidràulics de la Vilanova

El Molí Traver

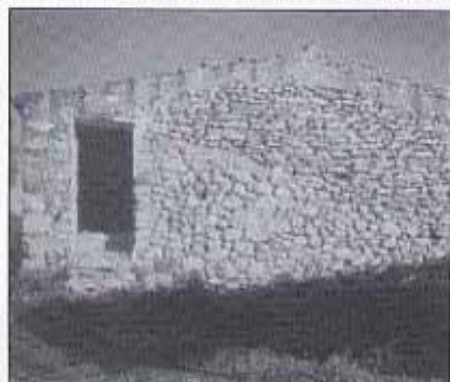
El Molí.

L'edifici del molí era petit però suficient per encabir la mola i la resta dels elements del giny. Res no es pot veure del càrcol, roman enyorat, així com el desgüas que creuant l'hort del davant tornava l'aigua al riu.

Cal dir que aprofitant les parets del molí van bastir una caseta per aixopluc de persones, cavalleries i estris.

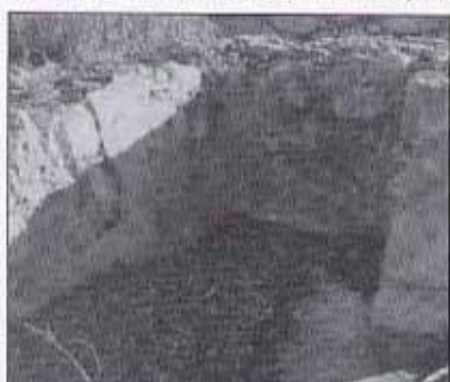
Lloc on hi havia la boca de la rampa.

Era molí de rampa, ens ho fa palès la convergència de les parets de la bassa, la que encara es conserva, i un tros de la paret oposada, denotant el començament de la rampa. José Vicente Escof diu que va veure unes pedres picades, les de l'inici de la rampa, que van quedar colgades pel formigó emprat en condicionar aquest lloc, a l'espessa i bucòlica ombra del lledoner més gran vist per aquests paratges. El perfil esglaonat de la rampa el van enderrocar en fer el camí existent entre l'edifici del molí i aquesta. No dubto gens

ni mica en assegurar que era molí de poca potència, atès l'escàs nivell que hi ha entre la bassa i on eren les moles, la rampa deuria de tenir molta inclinació i gastar molta aigua per aconseguir un procés de molturació mitjanament regular. De ben segur era molí d'una mola. Segurament aquesta mancança de potència seria el factor decisiu que propiciaria el seu abandó.

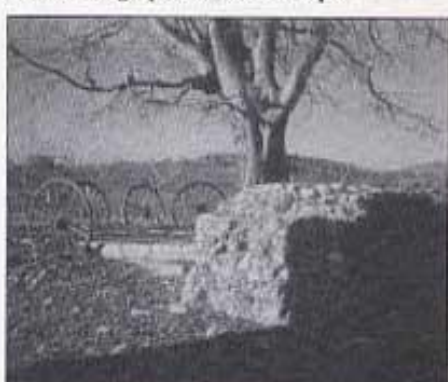
Paret de la bassa.

La bassa era prou llarga si tenim en compte les restes del mur de contenció que encara hi són. No podem precisar la seva amplària perquè el marge oposat a les ruïnes que romanen ha estat esborrat pels conreus que s'hi han practicat. En qualsevol cas es tractava d'una bassa gran i de prou fondària per emmagatzemar l'esquifit cabdal hídric que li aportava el barranc. Rastrejant la zona no he pogut trobar cap senyal d'un possible aprofitament de les aigües dels brolladors del mas
