El Molí Assolat o Ressolat

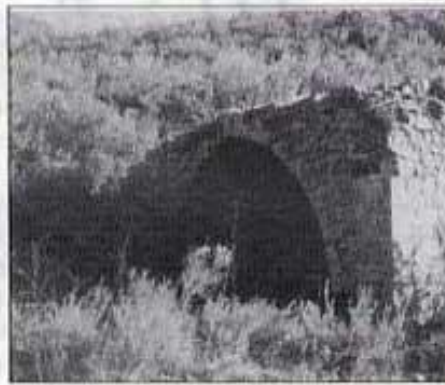
Malgrat que mig molí ja no hi és, l'arc segueix reforçant la sala de moldre.

D'ençà que hi som crida l'atenció el meravellós arc apuntat que reforçava el sostre en forma de volta de la sala de moldre de la qual només hi resta la meitat de més endins. Una cresta de pedra ens assenyala on era la porta.

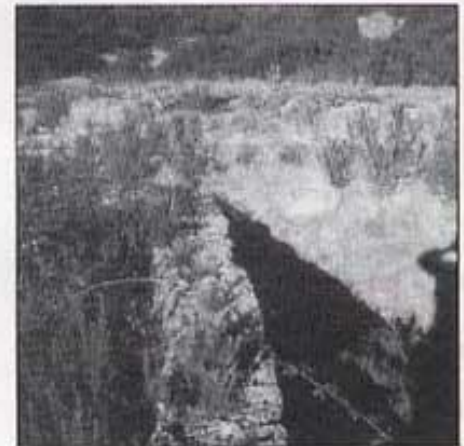
El final de la bassa.

La bassa és a tocar del molí. És llarga, estreta i de poca capacitat, per la qual cosa poca feina podria fer amb una bassada. Després de la bassa es pot seguir un bon tros de sèquia, però ve que es perd. Tot seguint riu amunt veiem a la dreta vestigis d'una sèquia que seguint-los ens porta a la bassa del molí Bellés. D'altra banda, algunes persones consultades coïncideixen a afirmar (han sentit parlar-ne) que aquest tram creuava el riu i enllaçava amb la sèquia del molí Ressolat. Si ho feia mitjançant sifons, no en queda cap rastre.

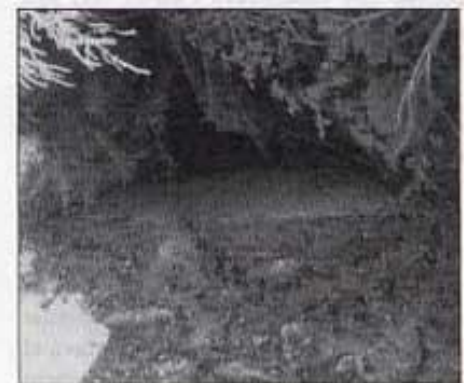
La boca de la rampa.

És molí de rampa, però aquesta és molt ampla, de molta inclinació i situada a frec d'aquest, sense el clàssic esglaonament exterior de protecció. És molt minso el desnivell que hi ha entre el fons de la bassa i el càrcol. No sovintegen aquests tipus de rampes. És única a la nostra conca. S'aconsegueix la pressió adient per la gran quantitat d'aigua que consumeixen i per la forta inclinació que tenen. Tot i això la potència sempre els manca i massa sovint ronregen les moles. Bona prova de dites mancances és que en construir el molí Bellés, més a prop del mas, deixà de moldre, possiblement en temps de Cristòbal o Miguel Bellés Calaf. No podem pensar que fóra molí per a moldre d'altri, ans bé deuria moldre la producció de gra de la finca per

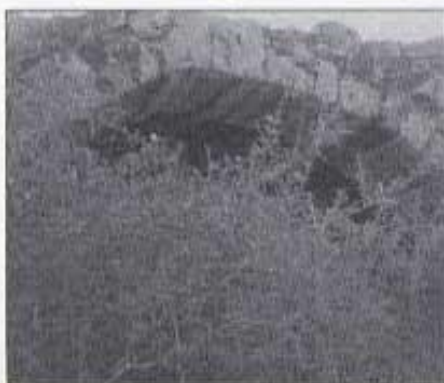
La part més elevada de l'arc.

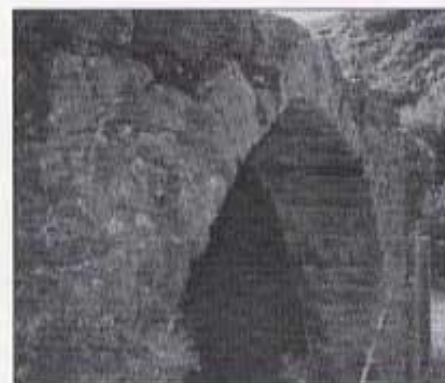
Detall de l'arc apuntat.

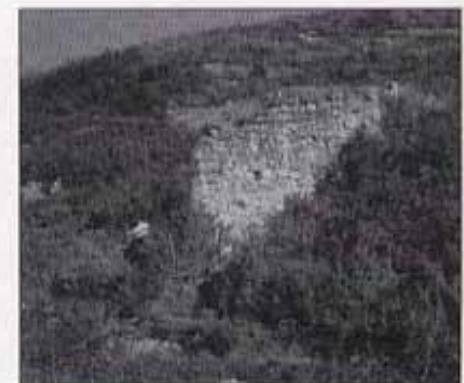
Les restes del molí Ressolat.
